# UNDERHÅLLSPLAN

Kv Exemplet 10

DEN 2 JUNI 2021

UPPRÄTTAD AV KREATIV BYGGKONSULT I HUVUDSTADEN AB

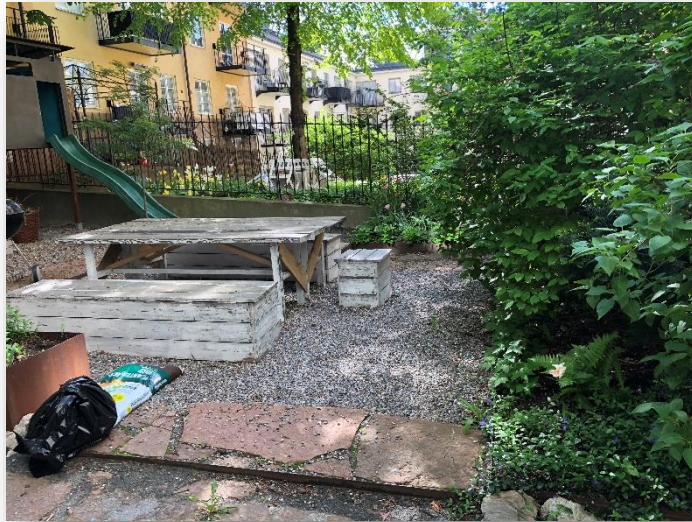
Växter på innergården har fått växa till sig och är friska och fina. Det negativa med detta är att det bidrar till påväxt samt ökad fuktbelastning av närliggandefasad. Även rötterna växer till sig under marken vilket kan skada dagvattenledningar med mera. Detta kan avhjälpas med att växterna beskärs nu och med jämna mellanrum av någon med gedigen kunskap inom växtbeskrning.

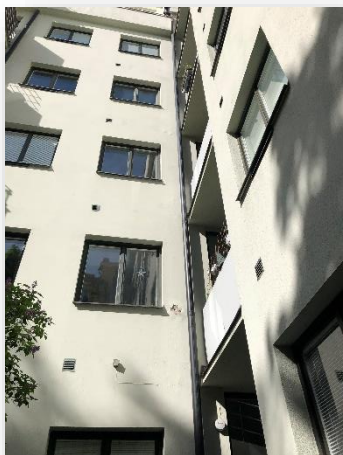
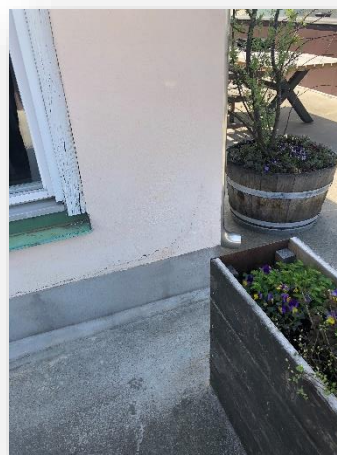
## FASADMATERIAL

Fasaderna är putsade. Skicket är överlag slitet där bomputs förekommer, i synnerhet på fasader mot innergård. Detta är troligen förorsakat av att vatten från yttertak och balkonger rinner ut på fasad.

Fasader mot gata och gård i gott skick, men med lite sprickor och småskador, även i sockelväning.

Troligen max 5% bomputs. Bör renoveras med partiell nedknackning och avfärgning inom 5 år.

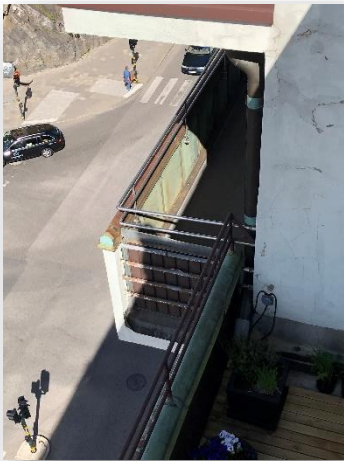
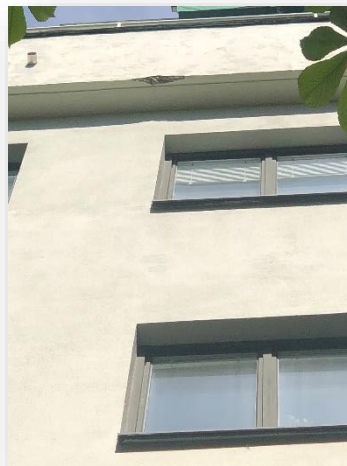
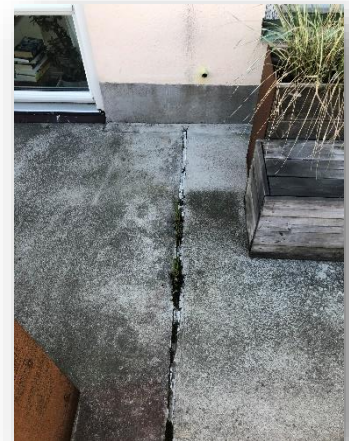
## BALKONGER

Balkonger uppvisar inga synliga skador men har inte renoverats. Karbonatiseringsprov tas snarast för att fastställa status och därefter rekommendation av åtgärd.

Balkonger mot innergård har bakfall så vatten rinner ut på fasaden. Åtgärd av dessa

beslutas efter resultat från karbonatiseringsprov är känt och takavvattning är ändrad.

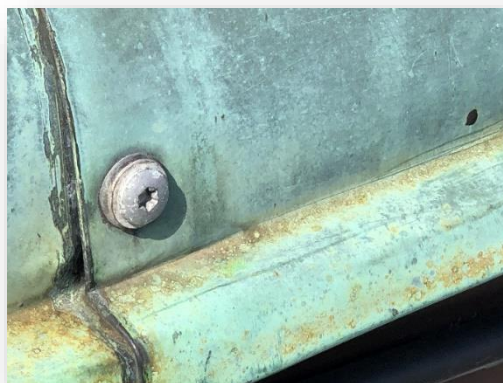
Terrass och kungsbalkong totalrenoverade med nytt tätskikt och ny överbetong för ca 10 år sedan. I gott skick med små ytsprickor pga. bristande krymparmering i överbetongen. Tillräckligt med dilatationsfogar i gott skick. Enda lokala bakfall vid utgången till terrassen. Räckerna på terrasser och balkonger har tillräcklig höjd

Krönplåtar på terrasser och balkonger i koppar i gott skick behöver ej åtgärdas förutom att galvade skruv i koppar byts till kopparskruv.

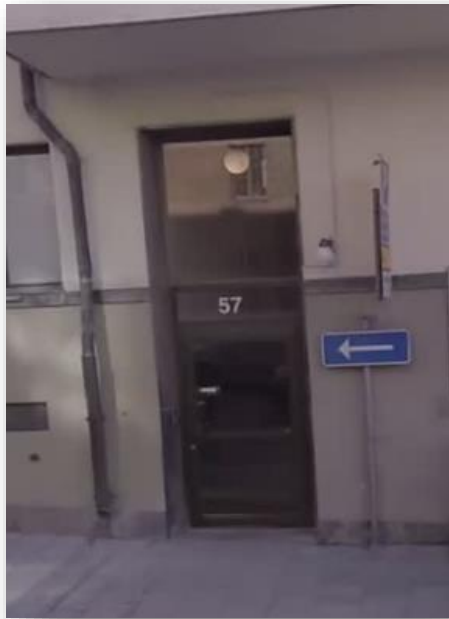
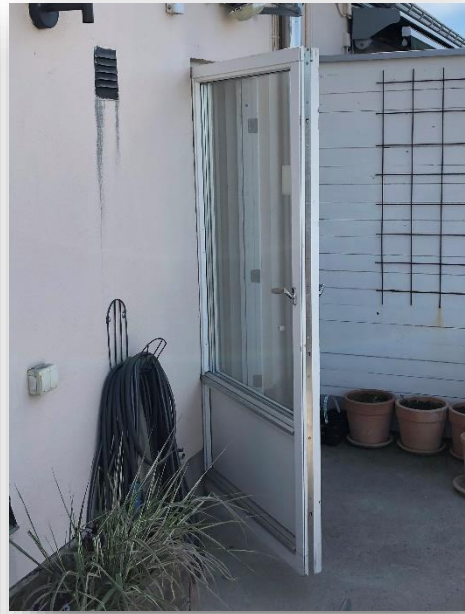
## PORT OCH DÖRRAR

Entrédörr är av aluminium, i godkänt skick men i behov av justering.

Port till takterrass är i godkänt skick men bör, på grund av onormalt hård användning, bytas till mer lämplig dörr.

Portar till innergård är ursprungliga och i behov av renovering.

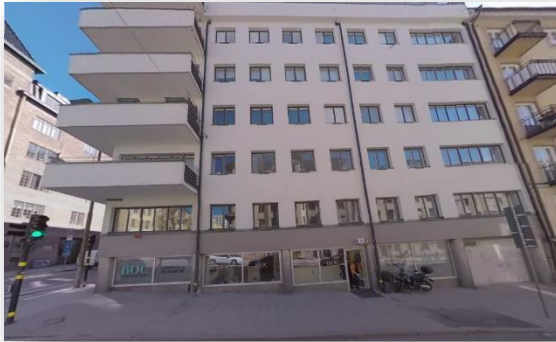
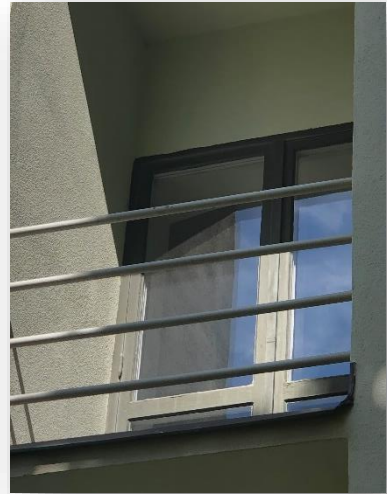
## FÖNSTER

Fönstren är av trä med laserade karmar. De är från byggnadsåret 1930. Ljudrutor är enligt uppgift insatt mot gata. Träfönster renoverade till 2/3. Övriga bör renoveras omgående. Renoveringen ska utföras i enlighet med byggnadens kulturhistoriska värde.

I samband med byte av frånluftfläktar ses tilluftventiler över.

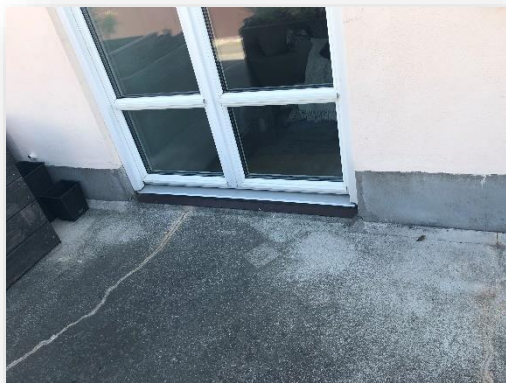
Balkongdörrar på takterrass har för högt insteg för att uppnå dagens krav på tillgänglighet. Detta beaktas bara vid en ev. ombyggnad. Dörrar och fönster på takterrass är i behov av renovering.

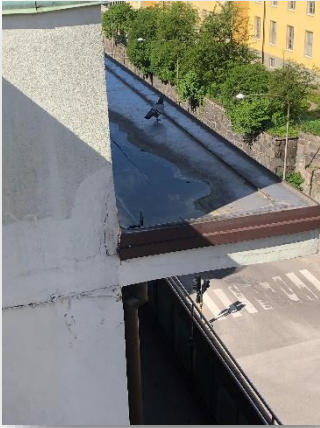
## SKÄRMTAK

Skärmtak uppvisar sprickor i puts och dåligt fall på taktäckning. Brister lagas i samband med fasadrenovering.

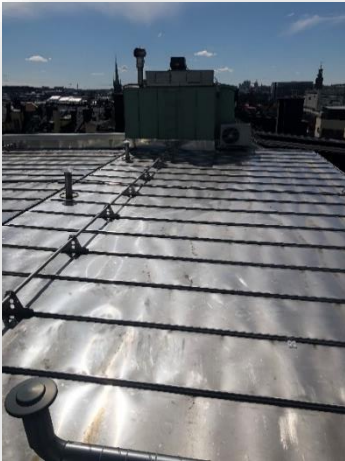
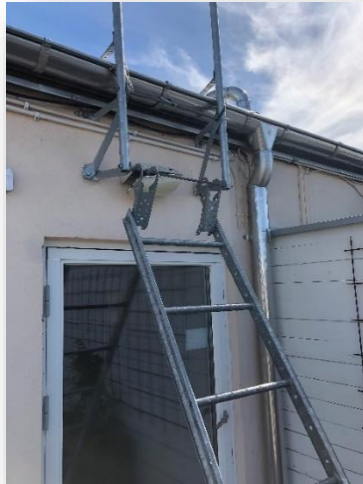
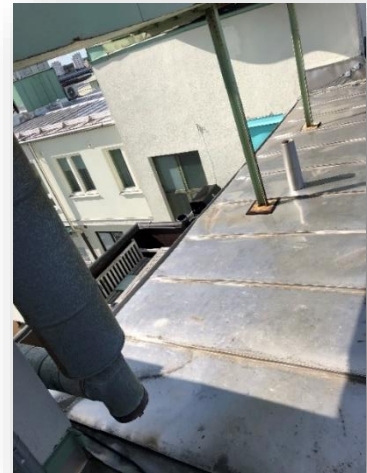
## TAKBELÄGGNINGAR

Yttertaket är belagt med rostfri plåt; ett dyrbart material med mycket lång livslängd. Det som framförallt avgör takets livslängd är pappen, som med tiden blir spröd och börjar spricka upp.

Pappen utgör skydd för kondens på underliggande trä så fuktskador kan uppkomma även fast taket ser felfritt ut. Taket är dock relativt nylagt (2008 enligt uppgift) så det borde inte behövas någon åtgärd på länge. Normal livslängd för yttertak är 40 år.

Anordningar för taksäkerhet är i princip obefintliga. Åtkomst till fläktar på yttertak har lösts genom att ställa upp en stege från terrassen.

Detta uppfyller inte krav på taksäkerhet och arbetsmiljökrav. För att förbättra taksäkerheten finns en branschstandard framtagen. I denna föreslås bland annat en återkommande besiktning av taksäkerheten. Kreativ Byggkonsult föreslår att detta görs vart femte år för att kunna ge trygghet både till fastighetsägaren som bär ansvaret och till den personal som ska beträda taket.

Takavvattning mot innergård ändras så att vatten inte rinner direkt ner på balkong.

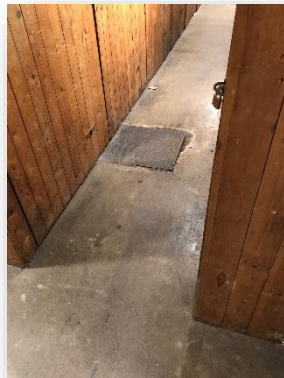
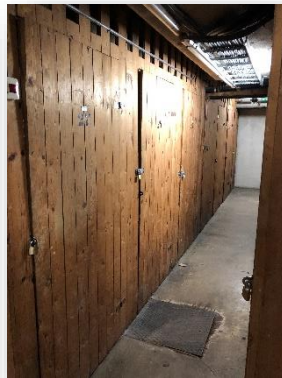
## KÄLLARVÅNING

I källarvåning förekommer en blandning av träförråd och trädörrar. Inom en femårsperiod bör övervägas att genomföra ett s k säkerhetspaket med gallerväggar, ståldörrar och elektroniska lås (även för ytterdörrar). Samtidigt bör gamla elledningar skrotas.

- Planlösning ändras så att dolda ytor undviks (man ska kunna se hela korridoren)
- Brädväggar byts till Troax gallerväggar
- Trädörrar byts till ståldörrar
- Elektroniska lås installeras i dörrar till samtliga utrymmen
- Belysning byts
- Golv, väggar och takt målas. Ev. kan golv beläggas med terrazzoplattor el. liknande.
- All gammal el skrotas
- Ny ventilation anordnas

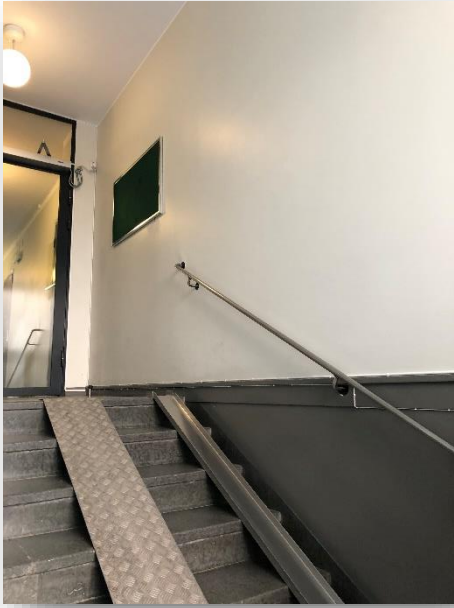
## ENTRÈ

- Entrén är i gott skick med äldre skyltning
- Entrédörr i aluminium i godkänt skick men i behov av justering.
- Öppningsfunktion på dörrar är osäker.

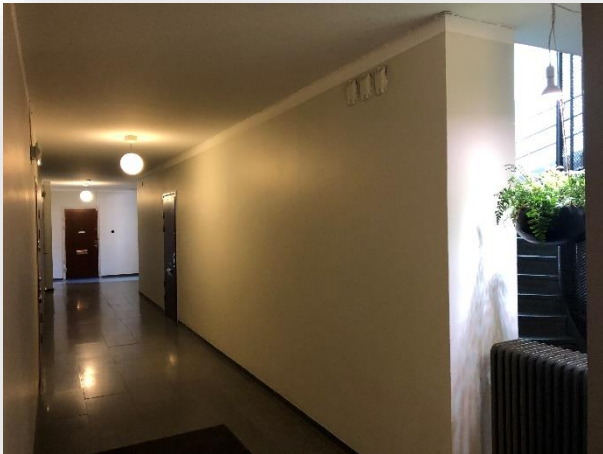
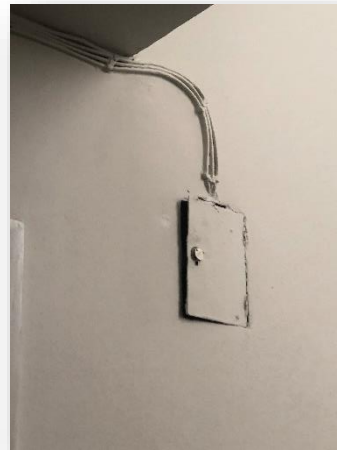
## KORRIDOR OCH TRAPPUPPGÅNG

Korridorer och trappuppgångar är i gott skick. Det finns en del gamla elinstallationer som skulle kunna demonteras vid kommande renoveringar.

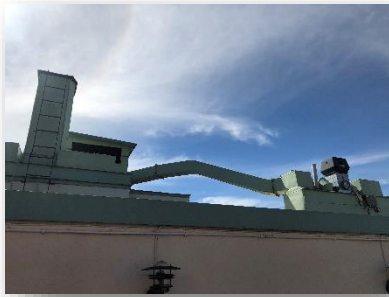
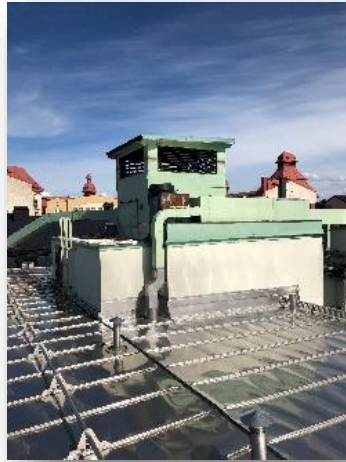
## VENTILATION

Byggnaden har frånluftventilation från 1929 som bör bytas och förses med värmeåtervinning med värmepump.

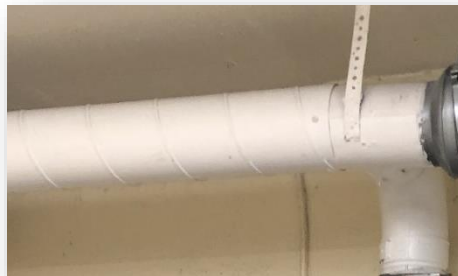
Uthyrningslokalen har från och tilluft men verkar sakna värmeåtervinning. Denna ventilation bör förses med återvinning om flödena gör det lönsamt.

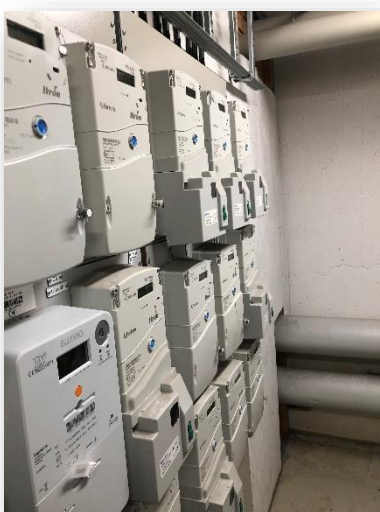
## EL

Elrum i källare är modernt och inga åtgärder behövs. Elstigare är bytta i samband med stambytet 2006

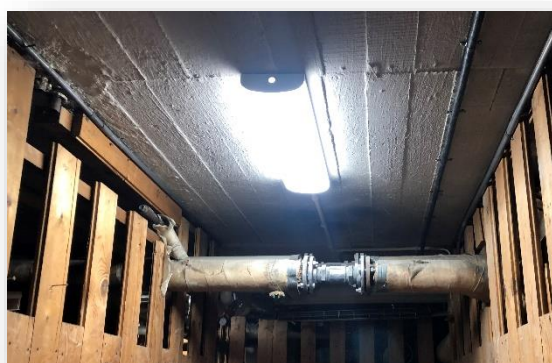
All källarbelysning är närvarostyrd med gamla lysrör. Byte till modern LED-belysning kan övervägas.

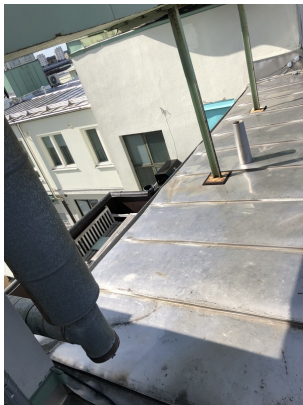
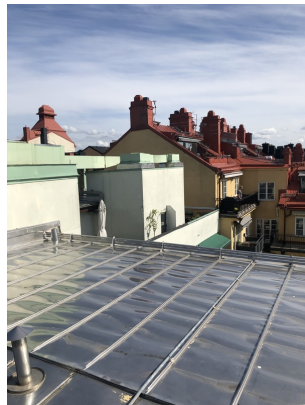
Takavvattning mot innerhörn av gård är bristfällig. Ombyggnad av takavvattning görs så att nederbörd inte rinner ut på balkonger nedanför och fasad.

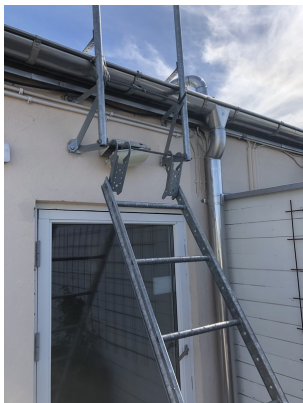
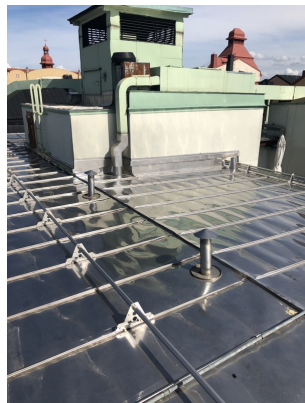
## Åtgärda taksäkerhet mm

Befintliga anordningar för taksäkerhet och åtkomst till taket uppfyller inte krav på taksäkerhet och arbetsmiljökrav. Då risk för personskada föreligger måste detta arbete utföras omgående.

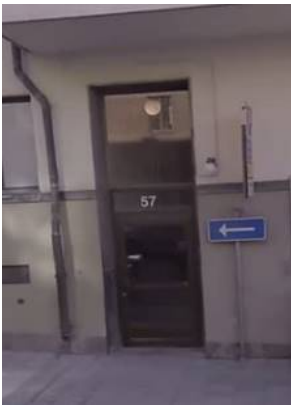
## justering entrédörr

Entrédörr är av aluminium, i godkänt skick men i behov av justering. Dörren stänger inte på ett tillförlitligt sätt vilket gör att det finns risk för att obehöriga kommer in i byggnaden.

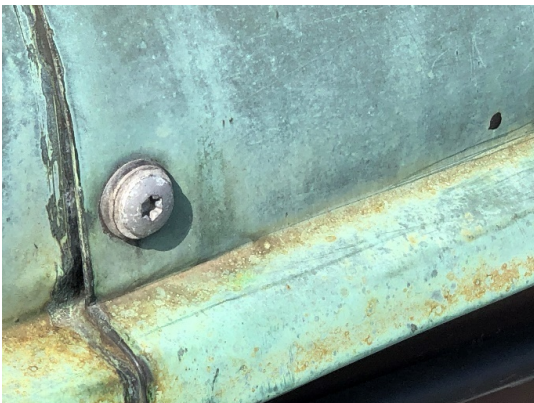
## komplettering krönplåtar balkonger

Krönplåtar på terrasser och balkonger i koppar i gott skick behöver ej åtgärdas förutom att galvad skruv i koppar byts till kopparskruv,
