# UNDERHÅLLSPLAN

Kv Exemplet 10

DEN 2 JUNI 2021

UPPRÄTTAD AV KREATIV BYGGKONSULT I HUVUDSTADEN AB

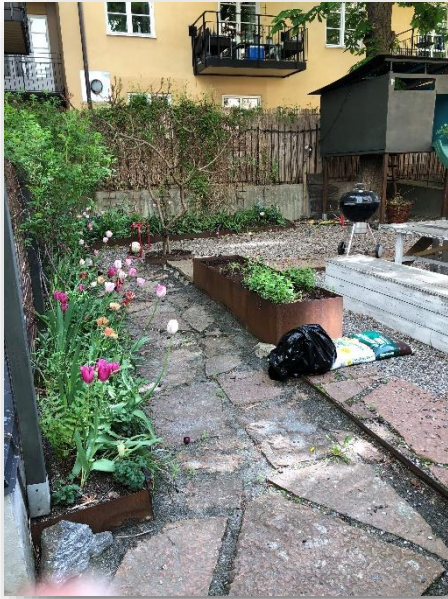
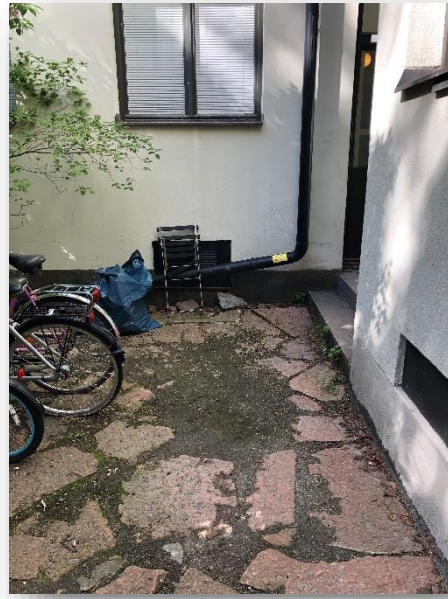
## MARKYTOR

Innergården är renoverad, troligen runt 1990. Plattor i ölandskalksten ligger inte längre rakt. Växter är i gott skick men i behov av beskärning. Möbler och annat skulle behöva bytas då de är i dåligt skick. Gården är funktionell, har inga byggnadsdelar under och är således utan tätskikt. Renovering av gården tas inte upp i underhållsplanen med motiveringen att åtgärder är att betrakta som trivselhöjande åtgärder.

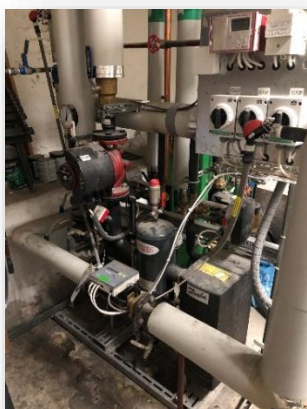
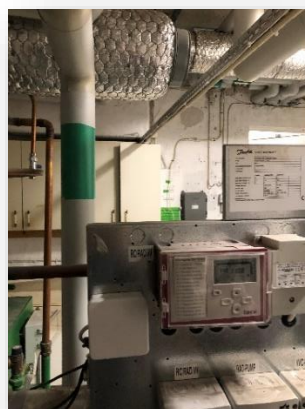
## VÄRME

Fjärrvärmeundercentral och styrutrustning från 2006.

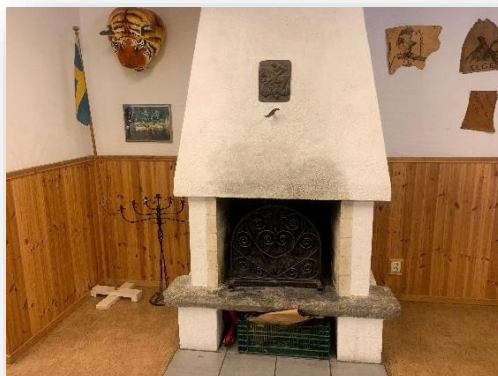
## ELDSTÄDER

Det finns eldstäder inom byggnaden som ska genomgå brandskyddskontroll vart sjätte år, vilket är någotsom fastighetsägaren beställer. Uppgift saknas när detta senast genomfördes och tas därför med i planen nästa år.
